Analyse en retour d'expérience de deux effondrements miniers dans des mines de charbon : cas des mines de Coalbrook (Afrique du Sud) et de Gardanne (France).

Back analysis of two collapses in underground coal mines : cases of Coalbrook (South Africa) and Gardanne (France)

Christophe DIDIER⁽¹⁾ et Nielen Van der MERWE⁽²⁾

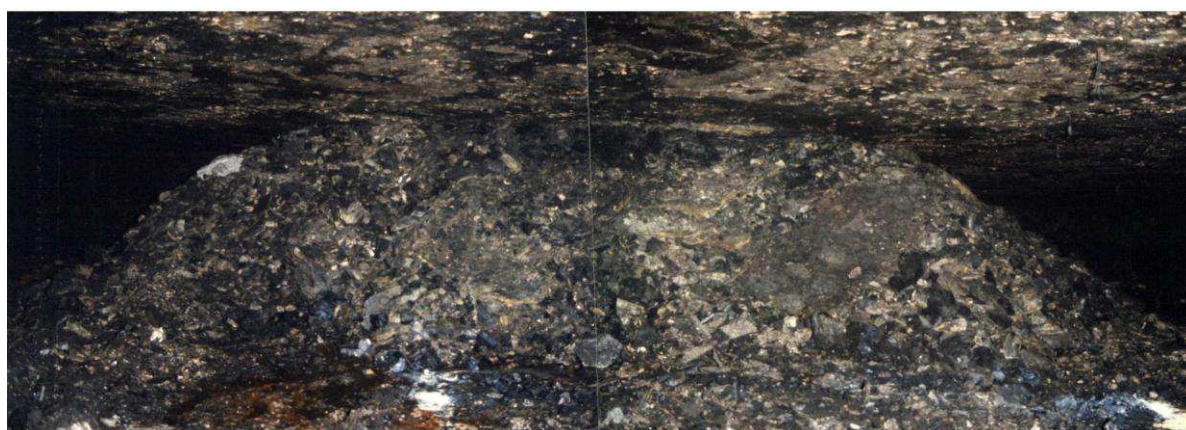
Figure 8 : Pilier de charbon ruiné au sein d'un ancien quartier profond.
 Figure 8 : Crushed coal pillars within an old mining sector.

Les piliers se présentent désormais sous la forme de « tas de charbon » écrasés entre les épontes et présentant des élançements résiduels très faibles (rapports w/h supérieurs à 10). Si on ajoute à cela le faible volume de vide résiduel (les « tas de charbon » adjacents allant jusqu'à se rejoindre à leur base), on peut raisonnablement considérer que ce type de « piliers » se trouvent dans un état de « post-rupture ». Ce type de secteurs n'est donc pas sensible au développement de mécanismes de type « rupture dynamique en chaîne de piliers résiduels par effet domino ».
